ICT施工トラブル対応事例

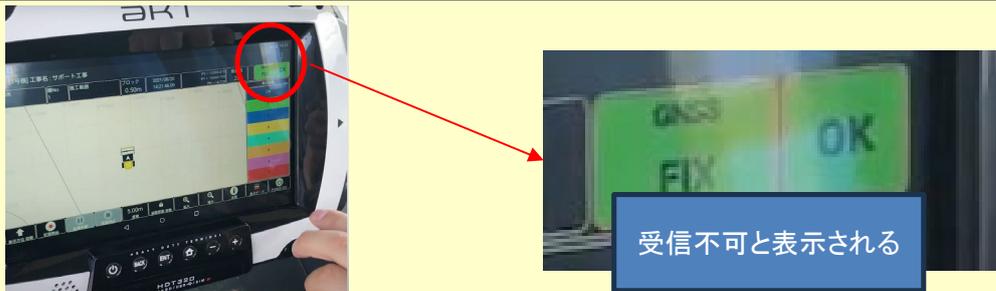
ICT施工技術名	SmartRoller【OK-170005-A】						
トラブル発生年月日	令和6年6月1日	～	R610.30				
トラブル事象区分	<input type="checkbox"/> ①機械本体等装置(ハード) <table border="1" style="margin-left: 20px;"> <tr> <td>機械機種</td> <td>—</td> <td>メーカー</td> <td>—</td> </tr> </table> <input type="checkbox"/> ②無線通信障害 <input type="checkbox"/> ③アプリケーション <input type="checkbox"/> ④初期設定(校正) <input checked="" type="checkbox"/> ⑤衛星捕捉・悪化による施工中断 <input type="checkbox"/> ⑥その他 () <p style="text-align: right;">※ 該当項目に <input checked="" type="checkbox"/> 印をつける。</p>			機械機種	—	メーカー	—
機械機種	—	メーカー	—				
トラブル事象内容 (写真・図を添付)

トラブルへの対処 内容・方策 (写真・図を添付可 能であれば添付)	<p>メーカーに問い合わせを行い、遠隔操作で原因を調査→衛星の問題で、測点及び位置によって、問題が生じてしまうことが多々ある模様。→毎回同じ位置で受信が不可能となる。</p>						
上記の対処者 (『自社』又は『リース・建機 メーカー等会社名』)(注1)	岩崎(株)						
トラブル事象解消迄の 時間又は日数等	約 6 時間 又は(- 日)	※長期の日数を要した場合は、その理由 何度も繰り返し問題が発生したため					
	概算費用: 0 万円 (生じた場合のみ)(注2)

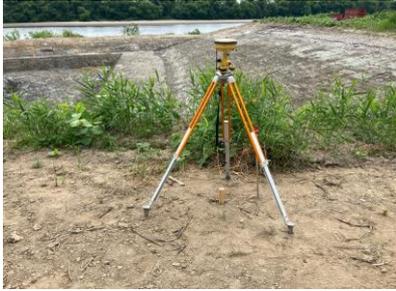
ICT施工技術名	マシンコントロールバックホウ			
トラブル発生年月日	令和3年7月13日		～ 令和3年10月11日	
トラブル事象区分	<input type="checkbox"/> ①機械本体等装置(ハード)			
	機械機種	—	メーカー —	
トラブル事象区分	<input type="checkbox"/> ②無線通信障害 <input type="checkbox"/> ③アプリケーション <input type="checkbox"/> ④初期設定(校正) <input checked="" type="checkbox"/> ⑤衛星捕捉・悪化による施工中断 <input type="checkbox"/> ⑥その他 (_____)			
	※ 該当項目に <input checked="" type="checkbox"/> 印をつける。			
	トラブル事象内容 (写真・図を添付)	石狩川右岸でのマシンコントロールによる掘削作業で、携帯電波が弱いため、データが途切れる。		
	トラブルへの対処 内容・方策 (写真・図を添付可 能であれば添付)	固定局を設置した。
